Toegankelijkheid wordt de norm en ontoegankelijkheid de uitzondering

PvdA Aa en Hunze - Juni 2019

Hoe toegankelijk zijn de stembureaus voor de Europese Verkiezingen in de Gemeente Aa en Hunze?

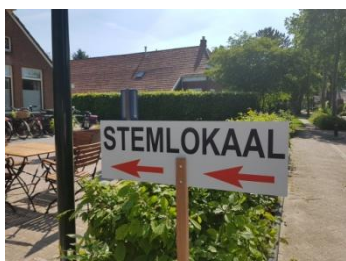
1.1 Aanduiding op openbare weg

De route vanaf de straat waar het stemlokaal zich bevindt was steeds goed aangegeven middels één standaard bord “stemlokaal.” Wanneer men niet of minder bekend is in de gemeente, bijvoorbeeld toeristen, is de weg naar het stembureau daardoor wel wat lastiger te vinden. In een paar gevallen was de verwijzing naar de parkeerplaatsen wat onduidelijk. Dan was het even zoeken waar de ingang was van het gebouw.

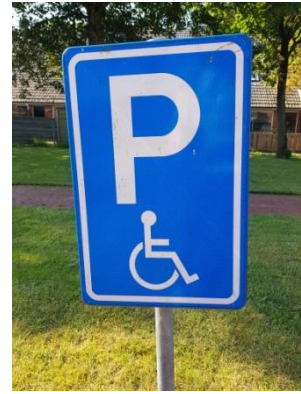
1.2 Parkeer gelegenheid

Bij alle stembureaus waren er in meer of in mindere mate parkeerplaatsen aanwezig. Bij 10 van de 22 stembureaus waren er geen gehandicapten parkeerplaatsen (GPA's) aanwezig. Dit werd in de meeste gevallen opgelost door voldoende openbare parkeerplekken.

Wanneer een stemlokaal gevestigd is in een school, is de bereikbaarheid van de locatie moeilijker bij aanvang van de lessen tijdens de middagpauze en het einde van de schooltijd. Dit wordt veroorzaakt door de grote hoeveelheid auto's waarmee kinderen gebracht en gehaald worden. Deze locaties zijn buiten de genoemde momenten wel goed toegankelijk.

Minimaal per 10 parkeerplaatsen zou er één parkeerplaats voor gehandicapten (GPA) gecreëerd moeten worden zo dicht mogelijk bij de ingang van het gebouw waarin het stembureau is geplaatst.

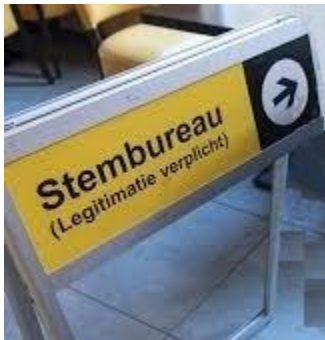
1.3 Route tussen openbare weg en entree gebouw stembureau

De routes naar het stembureau waren in bijna alle gevallen goed aangegeven. Daar waar er meer dan 1 ingang was, ontbrak er een bord (zie afbeelding). In dat specifieke geval werd er alleen naar 1 van de 2 ingangen verwezen. Dit is uiteraard makkelijk op te lossen door een 2^e bord te plaatsten.

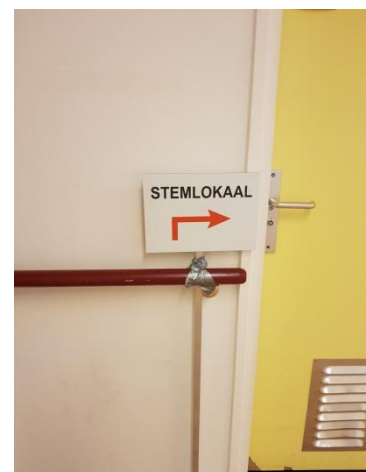
1.4 Route tussen entree gebouw stembureau en stemruimte

De routes naar de stemruimte waren in sommige gevallen bijzonder goed aangegeven en voorzien van goed zichtbare pijlen. In andere gevallen was het zoeken welke (tussen) deur je moest hebben voor een verdere toegang om bij de stemruimte te komen. Bijzonder hierbij op te merken, de routes worden door de gemeente aangebracht bij alle stembureaus.

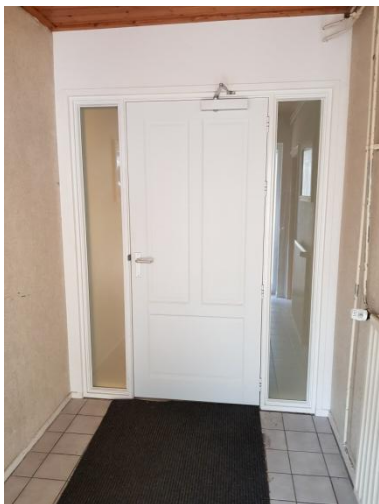
2.2 Tussendeur in de route in het gebouw naar stemruimte

De tussendeur in de route naar de stemruimte was in enkele gevallen moeilijk te openen vanwege het ontbreken van een opstelruimte aan één zijde van de deur en vanwege de draairichting naar betrokkene toe i.p.v. naar de ruimte van het doel.

In één stembureau was er ook nog een (te) goed functionerende deurdranger aanwezig waardoor het onmogelijk werd om zonder hulp binnen te komen. Dit stembureau hebben wij zowel in de ochtend als in de middag bezocht, waarbij de toegankelijkheid in de middag vanwege de buitentemperatuur enorm was toegenomen. De buitendeur stond in de middag volledig open, waardoor iedereen gemakkelijk naar binnen kon komen en de deurdranger dus geen obstakel meer vormde.

Toegangsdeuren moeten of open staan of er moet een vrije (opstel) ruimte zijn aan één zijde van de deur om de deur te kunnen openen. Wanneer gebruik wordt gemaakt van deurdrangers adviseren wij deze tijdelijk uit te schakelen, zodat er minder kracht nodig is de deuren te openen.

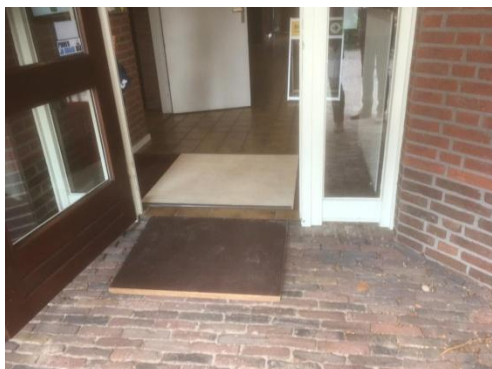
2.4 Tijdelijke voorzieningen

Tijdelijke voorzieningen waren met name drempeloverbruggingen. Daar waar deze tijdelijke voorzieningen waren aangebracht maakte het rolstoelgebruikers als ook stemgerechtigden met scootmobiel en/of een rollator goed mogelijk om het stembureau binnen te komen.

In een drietal stembureau was deze niet aanwezig dan wel niet aangebracht waardoor een hoogte verschil van meer dan 5 cm moest worden overbrugd.

Als er dan ook nog sprake is van een steile hellingbaan, konden rolstoelgebruikers als ook stemgerechtigden met scootmobiel en rollators alleen met hulp van anderen toegang tot het stembureau verkrijgen. Een bijzondere ervaring hadden wij bij het stembureau in Eexterveen. De bovenstaande foto is afkomstig van deze locatie. Tijdens ons bezoek was de drempeloverbrugging niet aanwezig, de drempel was wel aan de hoge kant. De voorzitter van het stemlokaal heeft dit binnen een uur weten op te lossen en heeft ons hiervan telefonisch meteen op de hoogte gesteld. Complimenten voor deze snelle actie.

De aanwezig drempels hoger dan 1cm moeten structureel dan wel tijdelijk worden voorzien van kunstmatige aangebrachte voorzieningen om het hoogteverschil terug te brengen. Per locatie zou gekeken kunnen worden of een tijdelijke, dan wel structurele oplossing het beste past.

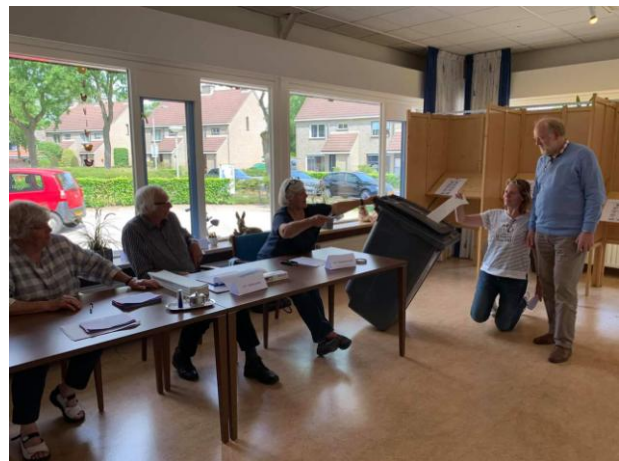
3.4 Stembus

Op alle stembureaus werden dezelfde type stembussen (container) gebruikt. Hoogte 100cm en de opening voor "het posten" van het stembiljet was 25cm. vanaf de buitenkant van de container. Voor rolstoelgebruikers is de container te hoog. Het voor de kiezer posten van het stembiljet is weliswaar hulpvaardig maar het ontnemt de stemgerechtigde het ultieme gevoel zelf tot aan het einde zijn/haar stem te hebben uitgebracht.

In 1 van de stemlocaties werd dit op een zeer inventieve wijze opgelost. Een medewerker van het stembureau kantelde de container dusdanig zodat de kiezer vanuit een lagere positie het stembiljet zelf in de bus kon doen. Zie bijgevoegde foto.

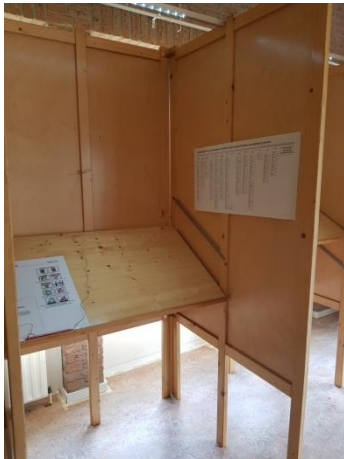
3.6 Kandidatenlijst

De kandidatenlijst was op alle stemlokalen aanwezig maar in driekwart van de stembureau was deze op stahoogte neergehangen. Slechts in enkele gevallen was er rekening gehouden met stemgerechtigden, die met gebruikmaking van een rolstoel een lagere ooghoogte hebben.

In veel stemlokalen was de kandidatenlijst gelijk voor de ingang, dan wel na de ingang neergehangen. De opstelruimte om de lijst te raadplegen beperkte voor andere stemgerechtigden de toegang tot de ruimte.

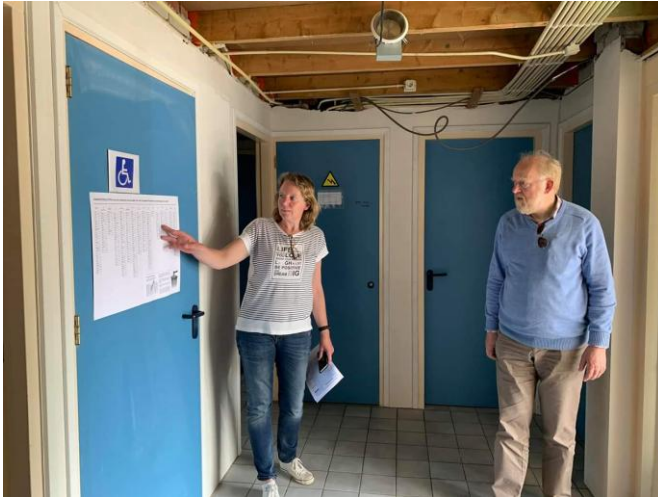
Twee dezelfde kandidatenlijsten onder elkaar hangen kan de huidige situatie verbeteren waar er nu maar één kandidatenlijst aanwezig was. (zie foto)

De kandidatenlijst moet op een zodanig plaats worden neer gehangen dat er niet alleen

voldoende opstelruimte aanwezig is maar deze op oog hoogte bij staan maar ook op ooghoogte bij een rolstoel goed zichtbaar is.

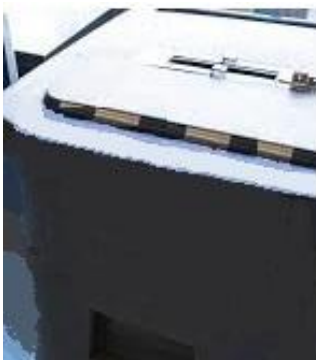
Bruikbaarheid van de stembussen

De hoogte van de stembus is nu 100cm. Een lagere stembus maakt het mogelijk dat ook stemgerechtigden in een rolstoel van begin tot het einde in staat zijn hun stem uit te brengen. Natuurlijk worden en werden ze geholpen om het stembiljet “te posten” maar men wil dat graag zelf doen.

In het Verzorgingstehuis 't Holthuys in Annen had men een praktische oplossing gevonden om tegemoet te komen aan de bewoners die met gebruikmaking van een rolstoel hun stem uitbrachten. Eén van de stembusleden boog de container zodanig ver voorover dat de stemgerechtigde zijn /haar stembiljet zelf kon posten!

Tijdens de waterschapsverkiezingen werd er gebruik gemaakt van grijze (hoge) en rode (lagere) containers. Het zou een optie kunnen zijn de lagere containers in te zetten voor de stembiljetten.
